EN Attention!

On this wheel hub, part of the internal splines have been purposely deformed. This is to ensure that when the drive shaft has been inserted into the wheel hub, there is no free play.

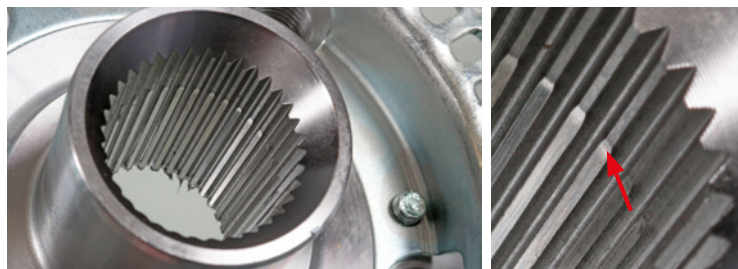
This is not a defect!
