Technical *Info*

Umrüstung des Zahnriemenkit CT 909 K5 für VW/ Audi / Skoda/ Seat 1,8 T/ 2,0 auf das CT 909 K10

(Umrüstung von hydraulischem Spanndämpfer auf mechanische Spannrolle)

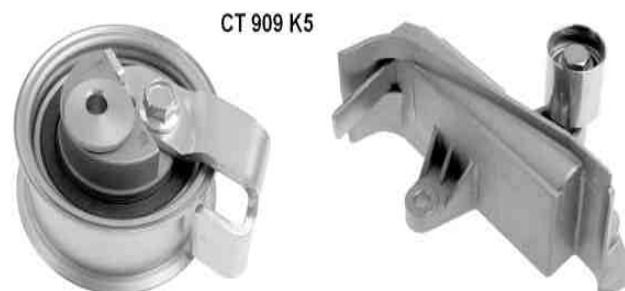
Die im Zahnriemenkit gelieferten Teile entsprechen nicht der eingebauten Version. Abb.1

Abb. 1
Zu ersetzende Ausführung

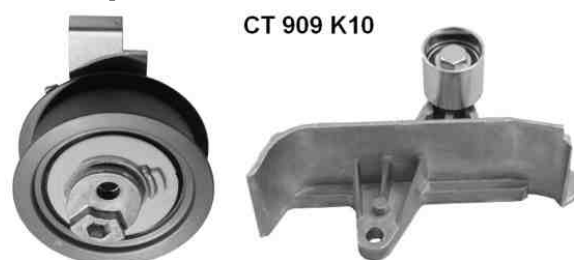
Laut OE Hersteller gibt es für die lt. Katalog zugeordneten Fahrzeuge ein neues Spannsystem mit mechanischer Spannrolle. Der hydraulischen Spanndämpfer mit der kleinen Umlenkrolle wird dabei durch eine neue Version nur mit einem Halter für die Umlenkrolle ersetzt. Abb.2

Abb.2
Neue Spanntechnik
