# Technical *Info*

## Umrüstungs-Kit CT 1014 K3 für diverse Opel/ GM 1,7 DTI bis Motornummer 328703

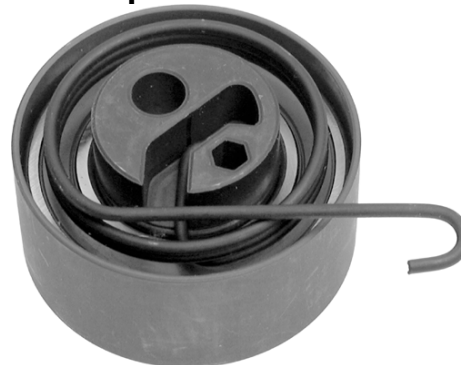
Abb.2

Neue Spannrolle aus CT1014 K3

Um die neue Rolle montieren zu können, muss ein beiliegender Stehbolzen rechts neben dem Einspritzpumpenrad eingeschraubt werden. Hier wird nun die geänderte Rollenfeder eingehakt.

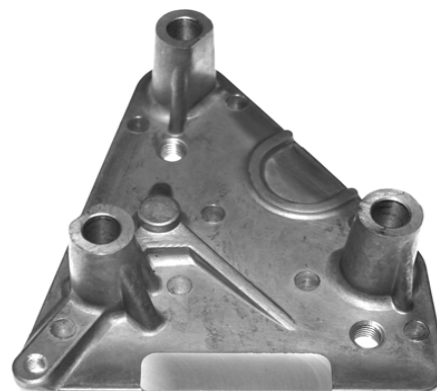
Abb.3

Motorhalter

Weiterhin muss der alte Motorhalter gegen die ebenfalls beiliegende neue Ausführung ausgetauscht werden, da die neue Rolle keine Grundplatte mehr hat, die zuvor auch als Abstandsplatte für den Motorhalter diente. Anschraubdrehmoment: **49 Nm**
