febiEXAKT

Kettenspanner

febi Nr. 26751

passend für
M271-Motoren von Mercedes-Benz

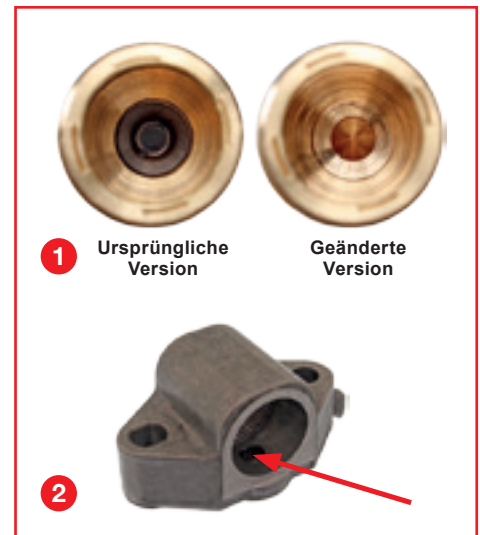
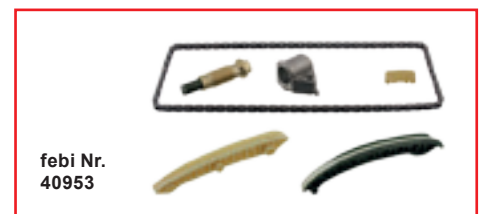
Herstellerseitig wurde die Konstruktion des Kettenspanners geändert. Die ursprünglich verbaute Version des Kettenspanners (Vergl. Nr. 271 050 04 11) verfügt über ein Rückschlagventil. Bei der neuen geänderten Version (Vergl. Nr. 271 050 06 11) wurde auf das Rückschlagventil verzichtet (siehe Bild 1).

Um das oben beschriebene Problem zu vermeiden, empfiehlt febi bilstein beim Wechsel des Kettenspanners in die neue Ausführung auch den Halter zu tauschen. febi bilstein bietet zwei Sätze (febi 40953 und febi 40954) an, in denen der Halter mit integriertem Rückschlagventil enthalten ist.

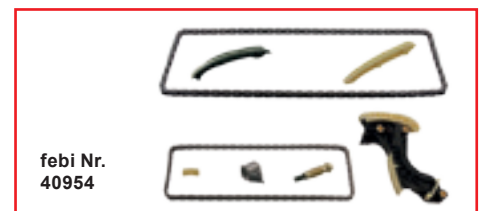
Der Kettenspanner wird beim Einbau in den Halter eingeschraubt, in den ein Rückschlagventil integriert ist (siehe Bild 2). Dieses Ventil regelt das Ölvolume, so dass der Kolben des Kettenspanners bei Öldruckschwankungen konstant durch den Öldruck unterstützt wird.

Funktioniert das Rückschlagventil im Halter nicht korrekt, kann das Öl immer wieder zurücklaufen. So kann der Kettenspanner die Kette nicht richtig spannen, obwohl der Kettenspanner neu installiert ist. Gerade beim Starten und unter starker Belastung kann dies zu Motorschäden führen.
