Das Original

Austausch der Zylinderkopfdichtung Mercedes-Benz OM 457 | OM 460

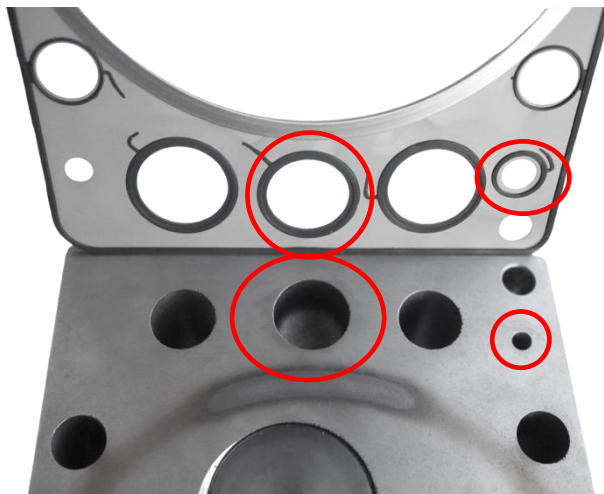
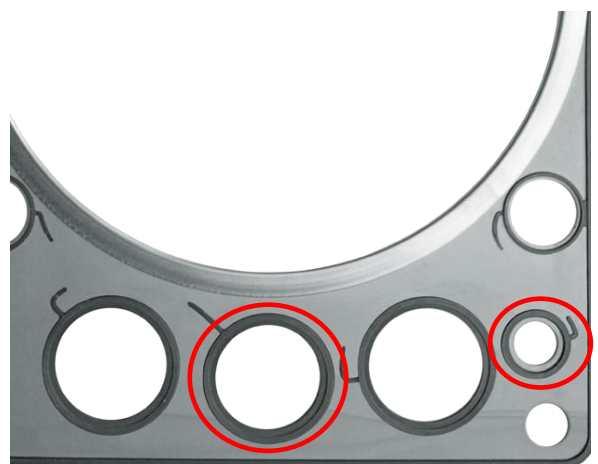
Bis Motornummer 085588 wurden Zylinderköpfe mit glatter Dichtfläche ohne Nuten eingebaut.
(Zylinderkopfdichtung

462.451 - Höhe der elastomeren Dichtprofile: 1,8 mm)

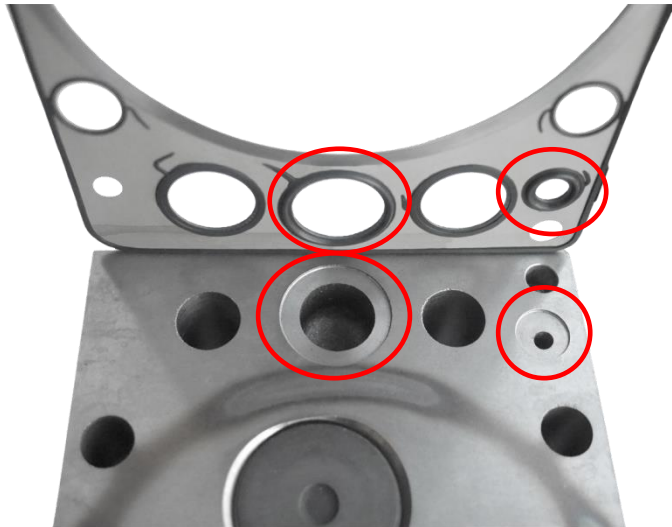
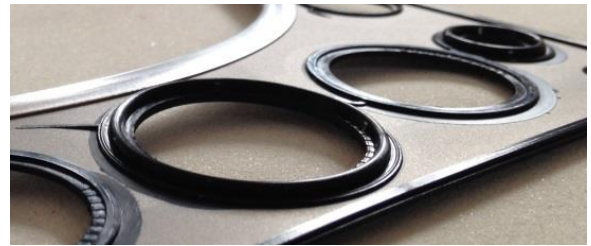
Seit Motornummer 085589 werden modifizierte Zylinderköpfe mit ausgefrästen Nuten um Wasser- und Öldurchgänge eingesetzt.

Bei der passenden Zylinderkopfdichtung wurden die elastomeren Dichtprofile entsprechend erhöht (Zylinderkopfdichtung

462.202 - Höhe der Dichtprofile: 3 mm). Eine Abdichtung ist nur mit dieser Zylinderkopfdichtung möglich!

Achten Sie deshalb vor der Auswahl der Ersatzteile unbedingt darauf, welche Zylinderköpfe verbaut sind und welche Zylinderkopfdichtungen benötigt werden. Zusätzlich sind die Montagevorschriften des Herstellers zu beachten.
