Technical *Info*

Montagehinweis für den Zahnriemenkit CT 957 K1 – WP4: z.B. Audi/ VW/ Skoda/ Seat 1,4- /1,6- 16V

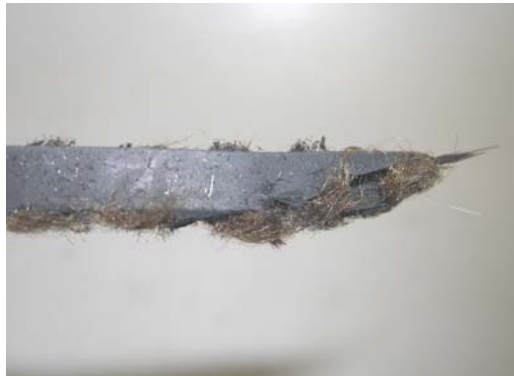
Abb. 1

Der Zahnriemen weist erheblichen Breitenverlust auf und ist mangels Breite gerissen. (Abb.1)

Bei der Installation der Spannrolle ist das ordnungsgemäße Einhängen des Gegenhalters im Kernlochdeckel sicherzustellen und die Drehrichtung beim Spannen einzuhalten.
(Abb.3)

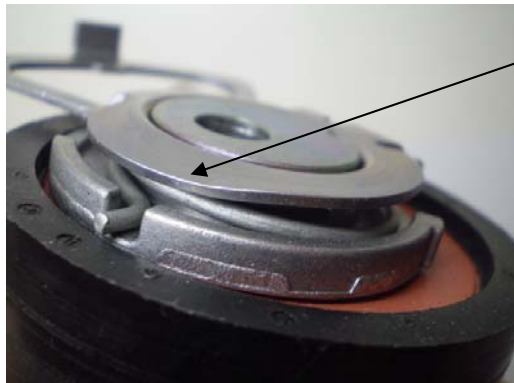
Abb.2

Der Zahnriemen hat sich aufgrund einer schief gestellten Spannrolle seitlich abgearbeitet. (Abb.2)
Beim Spannvorgang ist der Einstellexzenter **nicht** gegen den Uhrzeigersinn gedreht worden.
