LuK SERVICE INFO

Fehlerquellen beim Einbau des Getriebes

Mögliche Schäden an Kupplungsscheiben

Hersteller:	Citroën, Fiat, Peugeot
Modelle:	Jumper II, Ducato, Boxer
Baujahre:	Ab 2006
Motoren:	Diesel
Hubraum:	2287cm ³ , 2999 cm ³
Art.-Nr.:	626 3033 09 626 3033 33 600 0342 00 600 0366 00

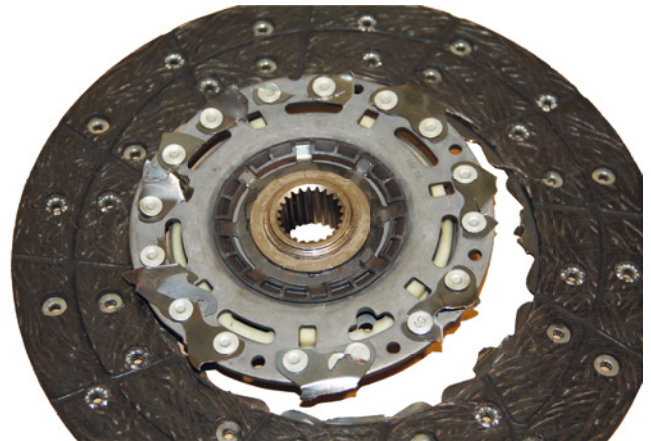
Bild 2: Defekte Kupplungsscheibe

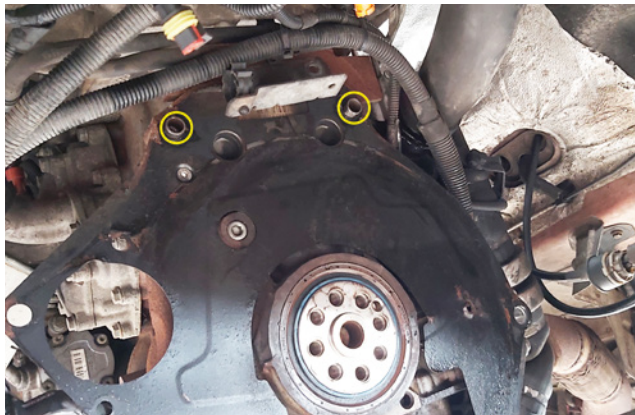
Bild 1: Einbaulage der Passhülsen im Zylinderblock

zum Motorblock bestimmen, relativ nahe beieinander (Bild 1). Um zu verhindern, dass die Scheibennabe ausbricht oder die ringförmige Tellerfeder der Kupplungsscheibe nach dem Austausch der Kupplung beschädigt oder verschoben wird, ist es wichtig, eine spezielle Vorgehensweise beim Anbau des Getriebes an den Motor einzuhalten. Nachdem das Getriebe eingebaut und die Kupplungshydraulik entlüftet wurde, müssen als nächstes die Schrauben der Getriebeglocke gelöst und wieder festgezogen werden, während das Kupplungspedal betätigt wird. Diese Reihenfolge ist in den Herstellerangaben genauer beschrieben. Außerdem müssen neue Zentrierhülsen verwendet werden, die bei der Montage nicht verformt oder gestaucht werden dürfen. Die Nuten der Zentrierhülsen müssen nach unten zeigen, um Feuchtigkeitsansammlungen zu vermeiden. Nur eine so durchgeführte Montage gewährleistet die parallele und winklige Ausrichtung der Einheiten sowie den dauerhaften Betrieb der ausgetauschten Teile. Außerdem ist es wichtig, vor dem Austausch der Kupplung besonders auf den Zustand der Verzahnung der Getriebeingangswelle zu achten. Erhöhter Verschleiß in diesem Bereich (Bild 3) führt zu folgenden Schäden:
