# febi 102440, 107345

Mitsubishi Montero, Pajero und Shogun Modelle  
mit einem 4M41 Dieselmotor

## Steuerkettensatz für Nockenwelle

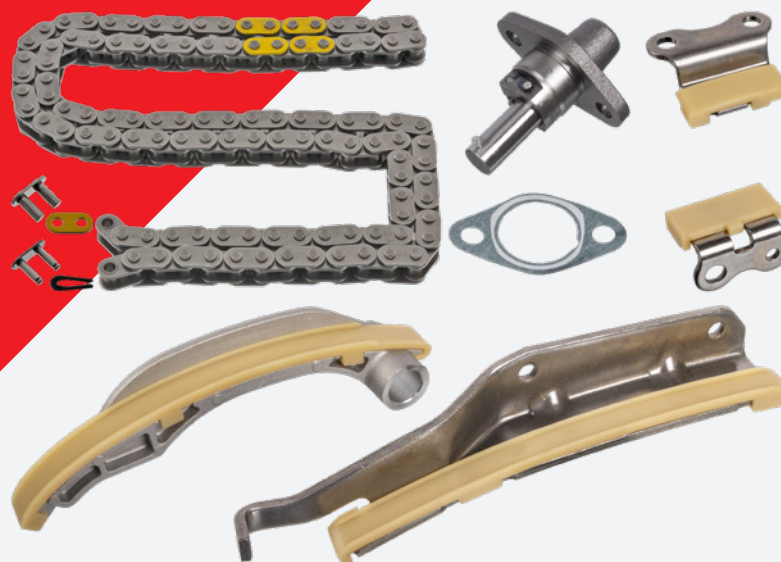
Ein rasselndes Geräusch aus dem Bereich der Motorsteuerkette oder eine gerissene Steuerkette.

Der Verschleiß des Steuerkettenspanners wird während des Betriebs beschleunigt, was durch die hohen Kohlenstoffablagerungen im Öl verursacht wird. Dies ist auf die bei diesem Motor durchgeführten Maßnahmen zur Abgasreinigung zurückzuführen.

Es besteht die Möglichkeit, dass der Spanner festklebt und möglicherweise nicht mehr richtig funktioniert. Dies wiederum führt zu einer Abnahme der Spannung der Steuerkette, was ein Klappergeräusch oder einen Kettenbruch verursachen kann.

Entfernen Sie den Steuerkettenspanner und untersuchen Sie ihn auf übermäßigen Verschleiß, Beschädigungen und auf eine Überdehnung des Kolbens. Dies wird überprüft, indem man sich die Kratzspuren zwischen den Kontaktflächen von Nocken und Kolbenstange ansieht. Wenn der Stößel über den normalen Betriebsbereich hinaus ausgefahren wurde, sind ab der siebten Position Markierungen vorhanden. Der Nocken kann auch Schäden an den Zähnen erleiden, wodurch der Betrieb des Nockens eingeschränkt wird.

Entfernen Sie die Kipphebel-Abdeckungsbaugruppe. Heben Sie die Steuerkette mit einem Flachkopfschraubendreher von der Steuerkettenführungsfläche ab und prüfen Sie den Zustand der Kettenauflagefläche. Eine grubchenförmige Verschleißfläche wird durch eine schlagende, ungespannte Steuerkette verursacht.

Wenn die Ursache bestätigt ist, tauschen Sie den Steuerkettensatz entsprechend dem Werkstatthandbuch aus. Wechseln Sie auch das Motoröl und die entsprechenden Filter.
