## LuK SERVICE INFO

# Fehlermeldung: Kupplung rutscht

Hersteller: Mercedes Benz

Modell: Actros

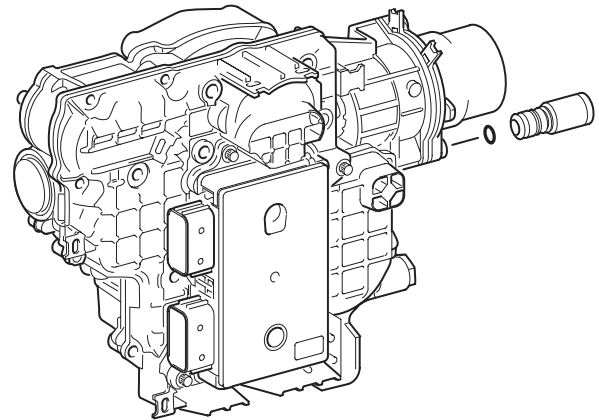
Bild 1: Das Entlüftungsventil muss beim Einbau des Kupplungsstellers entfernt werden

- Die Anschlussleitung des Kupplungsstellers wurde nicht ordnungsgemäß in der Kupplungsglocke befestigt und während des Betriebs von dem Schwungrad durchgescheuert
- Das Entlüftungsventil (Bild 1) wurde beim Einbau des Kupplungsstellers nicht entfernt. Durch die fehlende Entlüftungsmöglichkeit wurde der Kupplungssteller beim Getriebeeinbau beschädigt
- Beim Einbau des Kupplungsstellers wurde die Dichtung (Bild 2) zerstört
- Feuchtigkeitseintritt in der elektrischen Verbindung vom Kupplungssteller zum Steuergerät (z.B. durch Einsatz eines Hochdruckreinigers)

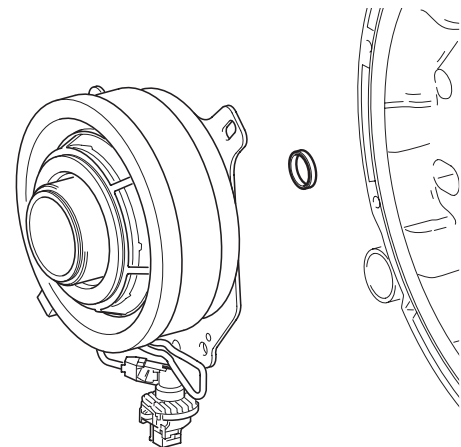
Bild 2: Beim Einbau des Kupplungsstellers ist auf die Dichtung zu achten
