Passend für: Mini R55, R56, R57, R58, R59, R60, R61.

Motor: N12 B16A, N14 B16A, N14 B16C, N16 B16A, N18 B16A, N18 B16C.

Thermostat mit Gehäuse, Dichtung und Temperaturschalter

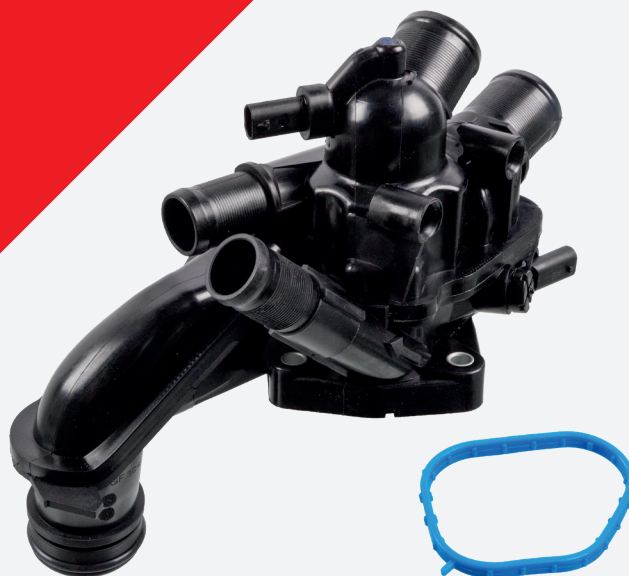
Der Motor lässt sich nur schwer oder gar nicht starten, die Betriebstemperatur wird nicht erreicht und der Fahrgastraum ist nicht ausreichend beheizt. Aufleuchten der Kühlmitteltemperaturwarnleuchte; Kühlmittelaustritt aus dem Ausgleichsbehälter mit vermindertem Füllstand und Vorhandensein von Kühlmittel unter dem Fahrzeug; Kühlerlüfter läuft nach dem Abstellen des Motors noch längere Zeit weiter; Aufleuchten der Motorwarnleuchte - im Zusammenhang mit den oben aufgeführten Symptomen.

Bei den oben aufgeführten Fahrzeugen kann es zu einer Reihe von Problemen mit dem Motorkühlsystem, dem Thermostat oder dem Gehäuse kommen. Dazu gehören die folgenden Probleme: Das Thermostat bleibt in der

„offenen“ Position stecken, was dazu führt, dass der Motor die Betriebstemperatur nicht erreicht. Das Thermostat bleibt in der geschlossenen“ Position stecken, was zu einer Überhitzung des Motors führen kann. Das ursprünglich verwendete Polyamidmaterial altert unter dem Einfluss der ständigen Heiz- und Kühlzyklen des Motors und der Vibrationen. Das Thermostatgehäuse kann sich verformen oder brechen was zu Kühlmittellecks führt.

Aufgrund der oben genannten Probleme und Symptome hat der Fahrzeughersteller die Konstruktion des Thermostatgehäuses geändert. Das überarbeitete Design profitiert von einem elektronisch gesteuerten Thermostat, einer verstärkten Struktur und einer neuen Konfiguration der Sensoren - was einen zusätzlichen 2 x 2-Wege-Stecker erfordern kann (OE 12 51 8 611 289 für Fahrzeuge bis 30/06/2012 oder 12 51 8 614 952 für Fahrzeuge mit Baujahr 01/07/2012 > 31/01/2013), abhängig von der Fahrzeugerausrüstung. Diagnostizieren und identifizieren Sie daher alle Fehlercodes, die das Aufleuchten der Warnlampen verursachen. Tauschen Sie das defekte Thermostatgehäuse aus, füllen Sie das Kühlsystem mit frischer Kühflüssigkeit und entlüften Sie das System.

Hinweis: Prüfen Sie beim Austausch des Thermostatgehäuses auch alle anderen Kühlmittelleitungen auf ihren Zustand und tauschen Sie sie bei Bedarf aus.
