febi 30816

Passend für:
VW Touareg, Multivan T5,
Transporter T5 (2.5 TDI & 5.0 TDI)

GENERATORFREILAUF MIT KUPPLUNG

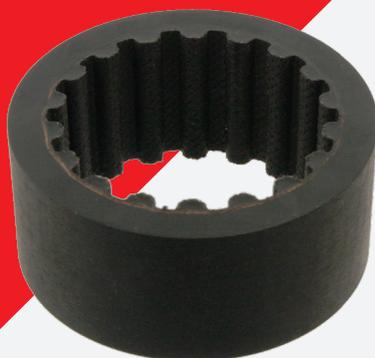
Starke Vibrationen und ungewöhnlich laute Geräusche im Nebentriebbereich können Anzeichen eines Risses der Generatorkupplung sein.

Die Generatorkupplung überträgt das Drehmoment an Lichtmaschine und Klimakompressor, um Vibrationen zwischen den beiden verbundenen Wellen zu dämpfen. Fluchtung und Wechselintervalle spielen hier eine entscheidende Rolle. Beim Wechsel des Generatorfreilaufs und der Generatorkupplung sollte daher auch der Generator, bzw. der Klimakompressor ausgebaut werden. Der Generator ist zusammen mit einem Halter eingebaut. Werden beide Komponenten getrennt, stimmt nach dem Einbau die Grundausrichtung des Generators nicht mehr. Das hat zu Folge, dass die Fluchtung nicht mehr korrekt ist und die Generatorkupplung abreißen kann (siehe Bild 1). Allerdings kann auch ein defekter Generatorfreilauf die Schadensursache sein. Durch ihn wird die Generatorkupplung überlastet, was ebenfalls zu deren Abriss führen kann.

Da der Generator nicht vom Halter getrennt werden sollte, ist dieser bei Reparaturen komplett mit Halter aus- und einzubauen. febi empfiehlt unbedingt die Wechselintervalle von Generatorfreilauf und -kupplung zu beachten: Bei Fahrzeugen ohne Dieselpartikelfilter (DPF) sollte der Wechsel alle 150.000 km erfolgen, bei solchen mit DPF alle 180.000 km.

febi rät dazu, beim Wechsel der Generatorkupplung immer auch den Generatorfreilauf zu erneuern. Daher bieten wir die Kupplung samt Riemenscheibe in einem Komplettkit an (febi 30816 / Vergl. Nr. 070 903 201 E S1). Generatorfreilauf (febi 26958 / Vergl. Nr. 070 903 201 E) und Kupplung (febi 30798 / Vergl. Nr. 070 903 327 D) sind einzeln erhältlich.
