Technical *Info*

Ausfall der Umlenkrolle aus CT 1079 K1 durch Überhitzen (Opel-, Renault-, Saab-Motoren 3,0 DTI V6)

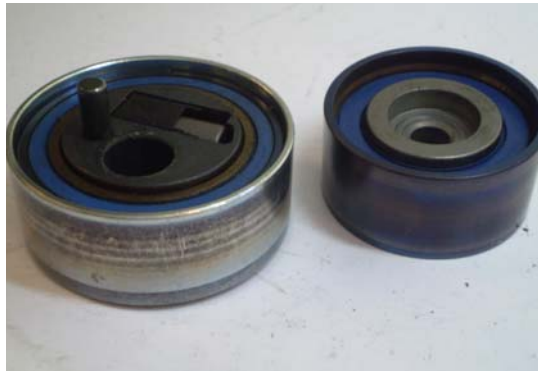
Dies führt zu einer Überhitzung des Riemens, der die Wärme auf die anderen Teile überträgt. In der Folge fällt der Riementrieb aus.

Überhitzte Teile

Die Umlenkrolle zwischen den Nockenwellen muss mit dem erhabenen Innenflansch zum Motor hin montiert werden! Es kommt sonst zur falschen Position der Rolle mit anschließender Blockierung (siehe die außermittige Schleifspur des Riemens).

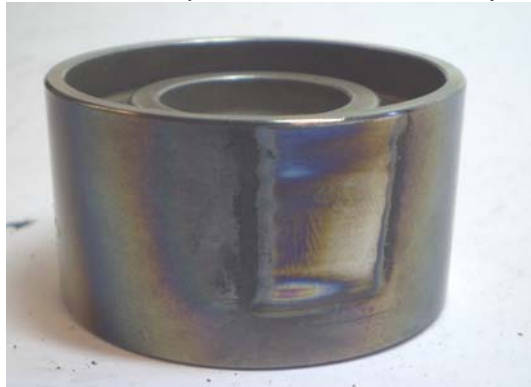
Die **Umlenkrolle** blockiert durch Fehlmontage!

Die Blockierung der **Umlenkrolle** wird durch ein Vertauschen der **Anschraubseite** der Rolle an dem Montagebock erzeugt.

1 Umlenkrolle mechanisch blockiert (Motorseite oben)
