Technical *Info*

Zahnriemenkit CT 884 K1 / CT 990 K1 und K2, diverse Opel und Saab 2,5 / 2,6 / 3,0 und 3,2-V6

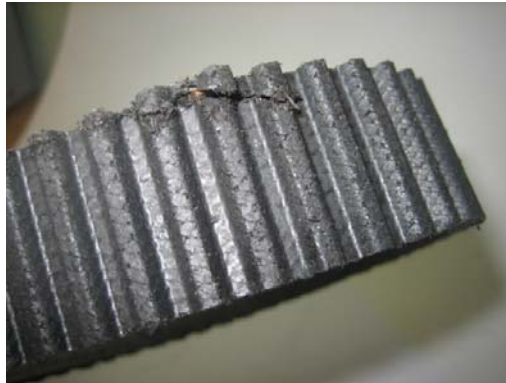
Abb. 1

Nach kurzer Betriebszeit springt der Zahnriemen wegen fehlender Spannung über.

Die Schraube der Umlenkrolle auf der Montageplatte ist abgerissen und hat eine schlagartige Spannungslosigkeit verursacht.

Die werkseitige Grundeinstellung der Umlenkrolle mit vormontierter Schraube darf so nicht verwendet werden. Die Schrauben beider Umlenkrollen müssen nach dem vom Hersteller vorgegebenen **Einstellprozess mit 40 Nm** angezogen werden.
