febi 175368

Toyota Land Cruiser (URJ20*),
 Sequoia (UPK60, USK6*),
 Tundra (UPK5*, USK5*),
 Lexus LX460, LX570 (URJ2)

Motor: 1UR-FE, 3UR-FBE, 3UR-FE

Ölfilterdeckel

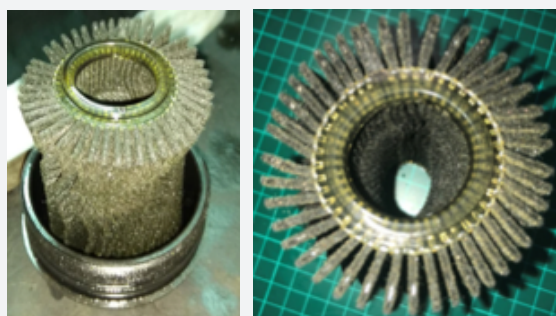
Die Öldruckkontrolleuchte leuchtet auf, das Fahrzeug verliert an Leistung und wird im Betrieb lauter.

Beim Ausbau des alten Ölfilters kann sich das zentrale gelochte Stützrohr vom Ölfilterdeckel lösen. Wenn dies unbemerkt geschieht, kollabiert der Ölfilter nach innen, wodurch der Öldurchfluss zum Motor verringert wird. Das kann zu einem katastrophalen Motorschaden führen.

Prüfen Sie vor dem Einbau eines neuen Ölfilterelements, ob das gelochte Stützrohr fest mit dem Ölfilterdeckel verbunden ist. Wenn es fehlt oder lose ist, muss der Ölfilterdeckel ersetzt werden. Denken Sie daran, den O-Ring vor dem Einbau mit sauberem Motoröl zu schmieren, und ziehen Sie den Ölfilterdeckel mit 25 Nm an.
