SI 0082
Nur für Fachpersonal!
1/2

SERVICE INFORMATION

ELEKTRISCHES AGR-VENTIL (OPEL/VAUXHALL)

VERKLEBUNGEN / VERKOKUNGEN AN DEN VENTILEN

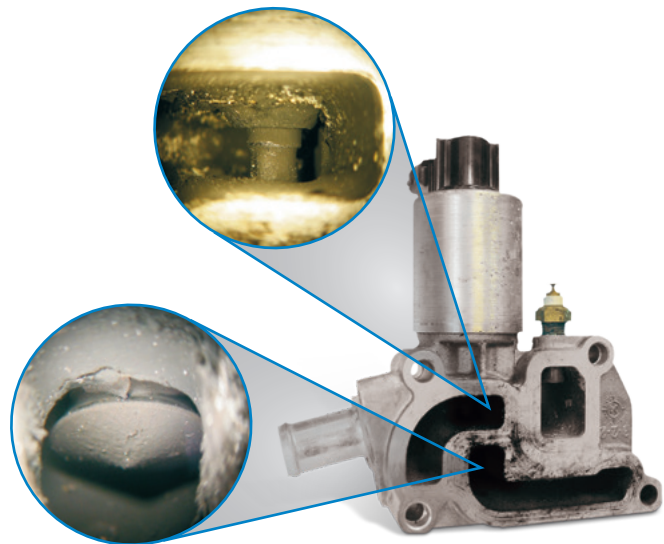
Bei Überprüfungen in der Werkstatt wird als Diagnose „Fehlfunktion AGR-Ventil“ festgestellt. Die eingebauten elektrischen AGR-Ventile sind an Ventilteller oder -sitz durch ölhaltige Ablagerungen verklebt/verkokt.

- Der Öffnungsquerschnitt des AGR-Ventils ist verringert.
- Das Ventil öffnet oder schließt nicht vollständig.

Elektrisches AGR-Ventil geschnitten

Bei den hier genannten AGR-Ventilen sind die häufigsten Störungsursachen Ablagerungen am Ventilteller oder Ventilsitz. Das AGR-Ventil muss überprüft und ggf. ersetzt werden.

In vielen Fällen kann ein Update der Steuergerätesoftware die Probleme der übermäßigen Verkokungen beheben.

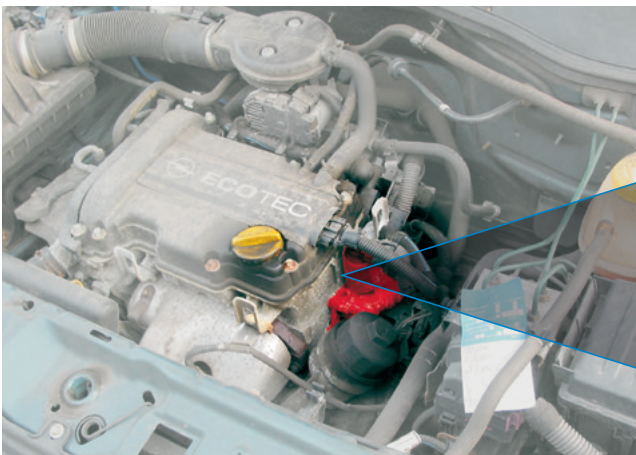
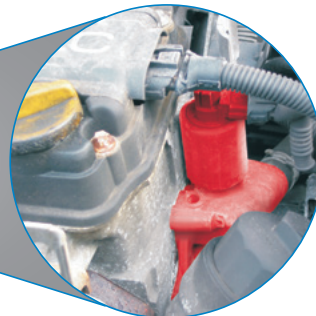
Elektrisches AGR-Ventil im Opel Corsa (hervorgehoben)
