# Technical *Info*

**Einbauhinweis zur Spannrolle aus CT 604K1, CT 684K1, CT 711K1, CT 840 K1/K2, CT 935 K1/K2, CT 940 K1/K2, CT 949 K1 für diverse Renault**

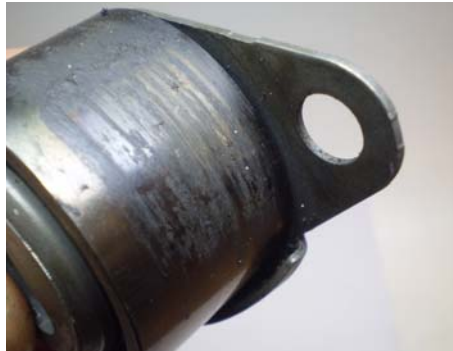
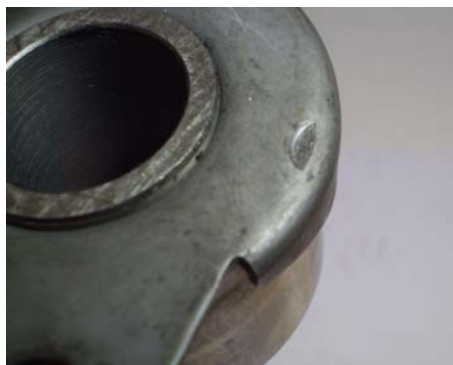
Die Spannrolle blockiert nach kurzer Betriebszeit. Der Riemen ist auf dem Rücken erhitzt und die Umlenkrolle nimmt thermischen Schaden.

Beim Einsetzen der Spannrolle ist die Drehachse nicht ordnungsgemäß eingesetzt und/oder die Mutter unzureichend angezogen worden. Unter Last hat sich die Rolle dadurch verdreht und der Laufmantel wurde durch eine verbogene Halteplatte innen blockiert.

1. Es muss immer sichergestellt werden, dass die Spannrolle auf der Montagefläche richtig installiert ist (Nase muss in die Lochaussparung der Halteplatte).
2. Zusätzlich ist das vorgeschriebene Anzugsmoment von 50 Nm unbedingt einzuhalten.
