EN V40-63-0064-1

POSSIBLE ERROR MESSAGE AFTER INSTALLATION

P0400 - Exhaust gas recirculation system function faulty / exhaust gas recirculation flow rate too low

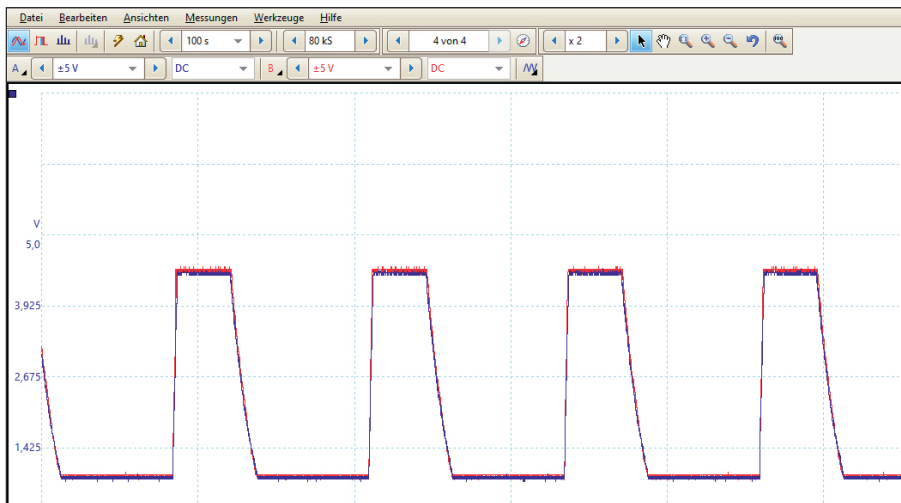
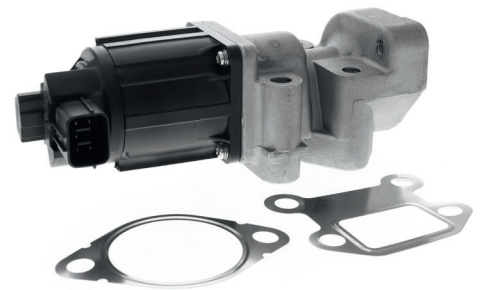
Alle VEMO Abgasrückführungsventile werden einem aufwendigen Prüfverfahren unterzogen, sodass eine Funktion gemäß Original-Ersatzteil gewährleistet ist.

Rot: Original-Ersatzteil

Blau: VEMO V40-63-0064-1

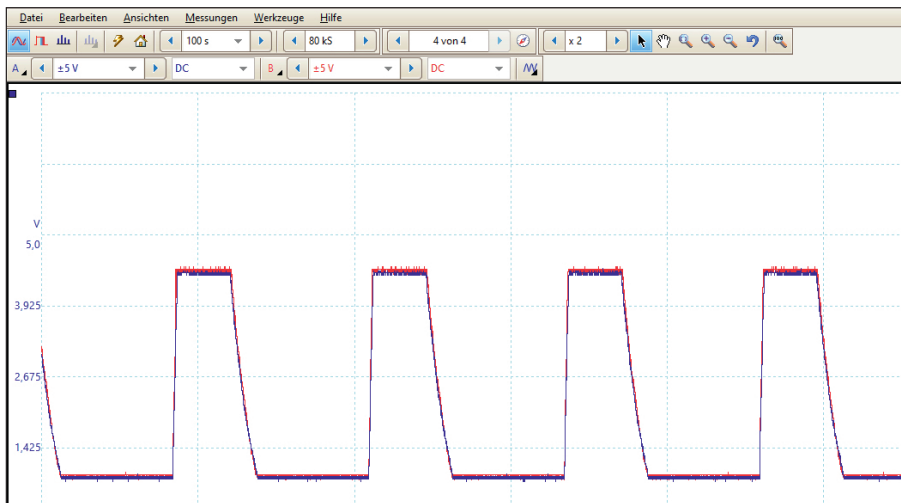
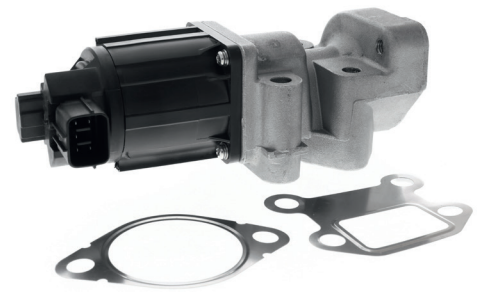
All VEMO exhaust gas recirculation valves are subjected to a complex test procedure, so that a function according to the original spare part is guaranteed.

Red: Original spare part

Blue: VEMO V40-63-0064-1
