## LuK SERVICE INFO

# Lagerflansch Zweimassenschwungrad (ZMS)

## Materialfaltung sichtbar

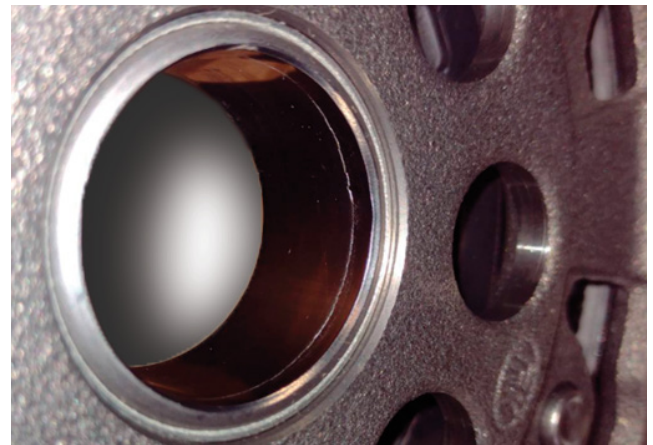
Die Konstruktion von einigen Zweimassenschwunrädern setzt die Verwendung eines gezogenen Lagerflansches/ Lagerdoms voraus. Aufgrund der spezifischen Schritte des Zieh-/Fließherstellungsprozesses und Verwendung der Umformwerkzeuge, kann es in Einzelfällen vorkommen, dass sich an der Innenwand der Flansche oberflächliche Materialfaltungen von bis zu 30µm Tiefe bilden (Abbildungen 1 und 2).

Obwohl diese Materialfaltungen auf den ersten Blick als mechanische Risse im Material wahrgenommen werden, handelt es sich hierbei lediglich um eine charakteristische Oberflächenstruktur und nicht um einen Qualitätsmangel des Materials.

Bild 2: Materialfaltung am Lagerflansch mit geringer Ausprägung

ZMS, die eine Materialfaltung im beschriebenen Bereich aufweisen, erfüllen trotz ihres abweichenden Erscheinungsbildes alle technischen Spezifikationen und können bedenkenlos eingesetzt werden.

Da sich die Materialfaltung außerhalb der Funktionsfläche befindet, hat sie keinen Einfluss auf die Funktion und Zuverlässigkeit des ZMS.
