Ausgabe Nr. 10/2017: Laub im Wasserkasten

Issue no. 10/2017: Leaves in the water tank

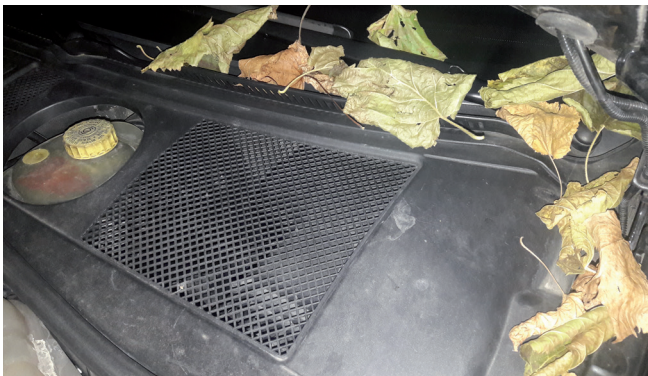
Die Klimaanlage ist derart aufgebaut, dass der Innenraumfilter unter normalen Umständen nicht mit Wasser in Kontakt kommt. Abhängig vom Fahrzeugtyp und unter gewissen Voraussetzungen kann dies trotz allem vorkommen. Der häufigste Grund hierfür sind mit Laub verstopfte Abläufe des Wasserkastens. So kann Regenwasser nur noch bedingt ablaufen und staut sich, bis es in die Frischluftansaugung der Klimaanlage bzw. zum Innenraumfilter läuft.

Abbildung 1: Laub im Wasserkasten

WICHTIG! Vor allem im Herbst sollte das Laub regelmäßig aus dem Wasserkasten entfernt werden. Generell wird empfohlen, den Innenraumfilter mindestens 1x im Jahr oder spätestens nach 15.000 km zu wechseln!

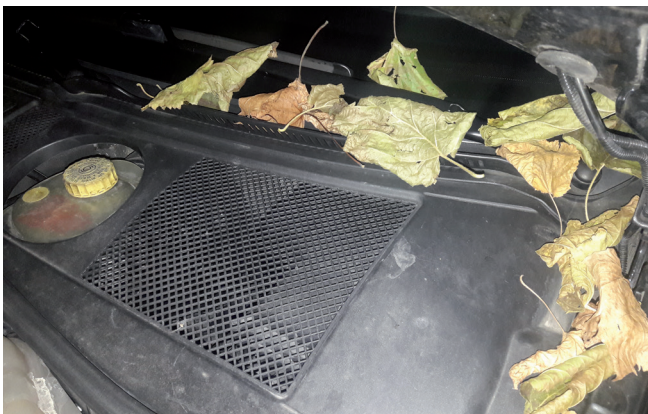
The HVAC system is designed in such a way that the cabin filter does not come into contact with water under normal conditions. Depending on the vehicle type, however, this can still happen in certain circumstances, most often due to leaves clogging the drains in the water tank. In these cases, rain water can no longer drain freely and backs up into the fresh air intake in the HVAC system and the cabin filter.

Figure 1: Leaves in the water tank

Important: Leaves should be removed from the water tank on a regular basis, particularly in autumn. In general, it is recommended to change the cabin filter at least once a year, or every 15,000 km.

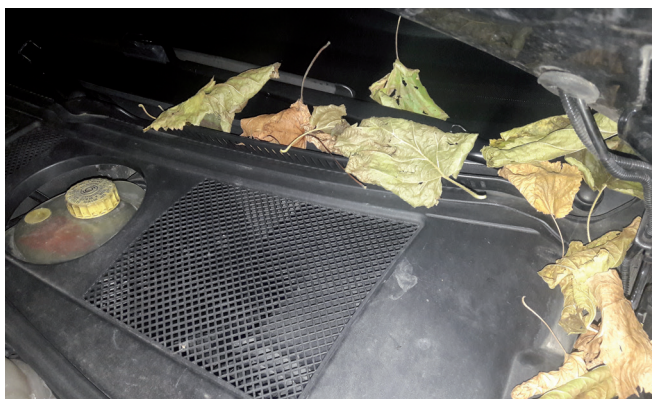
Figure 1 : Feuilles dans le réservoir d'eau

Important : Les feuilles doivent être retirées régulièrement du réservoir d'eau, en particulier durant l'automne. Il est généralement conseillé de changer le filtre d'habitacle 1x par an ou au plus tard tous les 15 000 km.

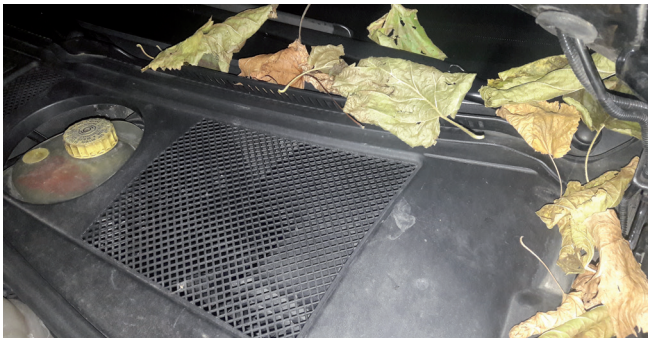
Εικόνα 1: Φύλλα στο ψυγείο νερού

Σημαντικό: Θα πρέπει να απομακρύνονται τακτικά τα φύλλα από το ψυγείο νερού, ειδικά το φθινόπωρο. Γενικά, προτείνεται η αντικατάσταση του φίλτρου εσωτερικού χώρου τουλάχιστον μία φορά ετησίως ή το αργότερο κάθε 15.000 χιλιόμετρα!

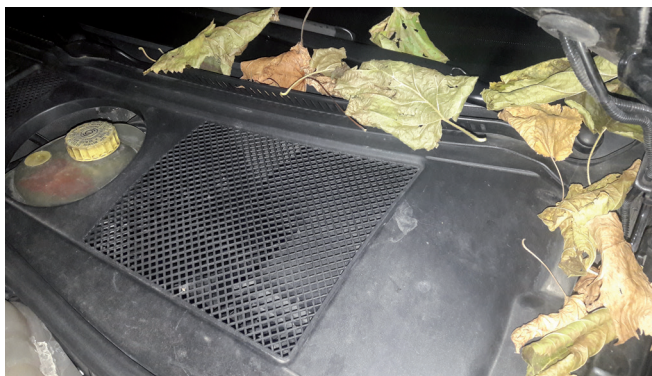
Rysunek 1: Liście na podszybiu

Ważne: Przede wszystkim jesienią należy regularnie usuwać liście z podszybia. Ogólnie zaleca się, aby wymieniać filtr kabinowy co najmniej raz w roku lub najpóźniej po pokonaniu 15 000 kilometrów!

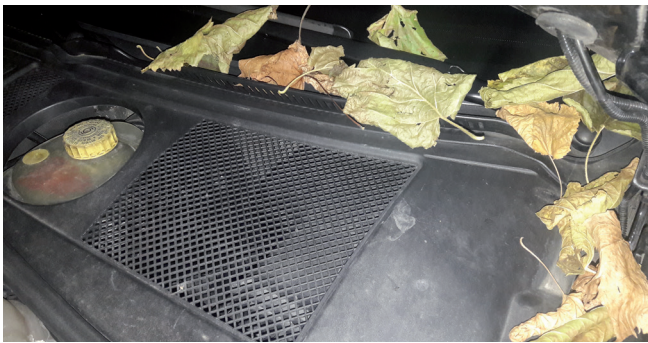
Figura 1: Hojarasca en el canal de desagüe

Importante: Sobre todo en otoño es necesario retirar regularmente la hojarasca del canal de desagüe. En general se recomienda cambiar el filtro de habitáculo al menos una vez al año o máximo a los 15 000 km.

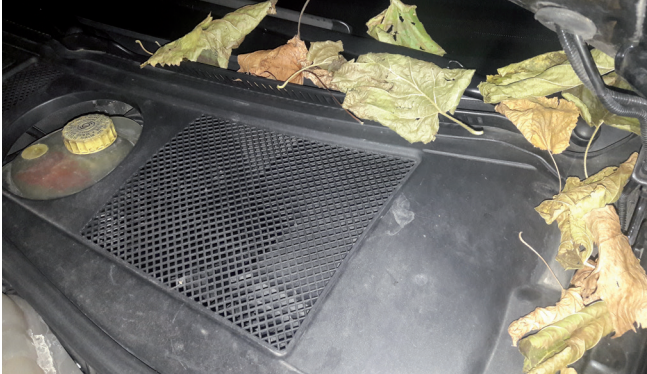
Resim 1: Yağmur suyu kanalında ağaç yaprakları

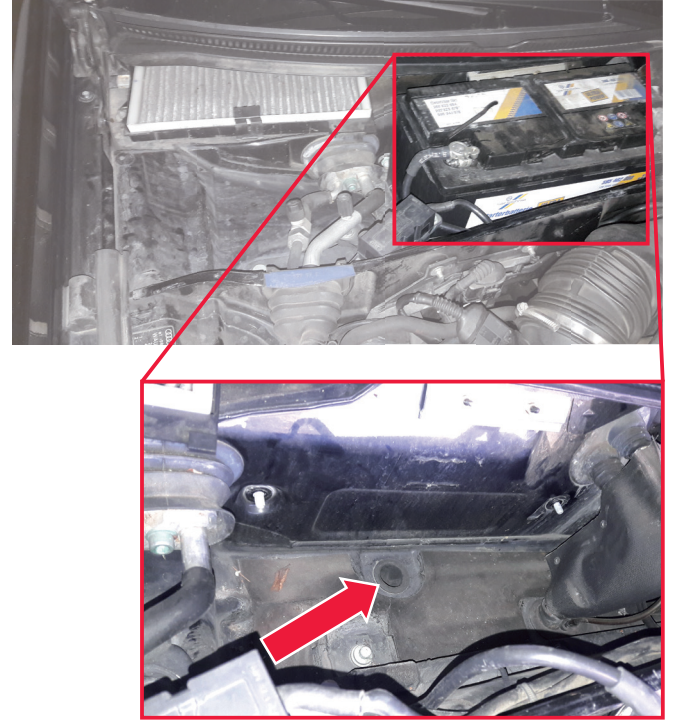
Resim 2: Yağmur suyu kanalında akünün altındaki su tahliyesi (ok)

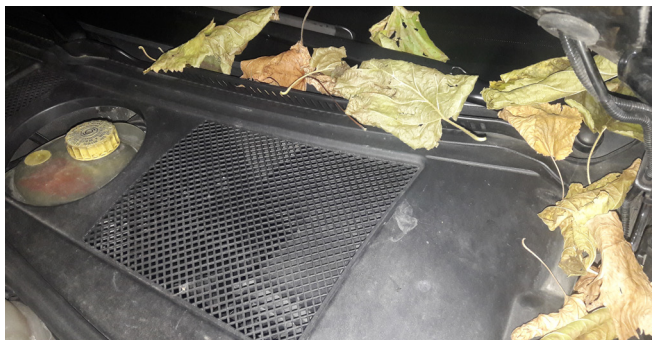
Рисунок 1: Листва в нише моторного щита

NB! Регулярно убирайте листву из ниши моторного щита, особенно осенью. Придерживайтесь рекомендованных сроков замены салонного воздушного фильтра, меняя его не реже одного раза в год или каждые 15 000 км.
