SERVICE-INFO

Wichtiger Hinweis zur Vermeidung von Kupplungspedalvibrationen

Motor: 1.9 TDI

LuK 0024

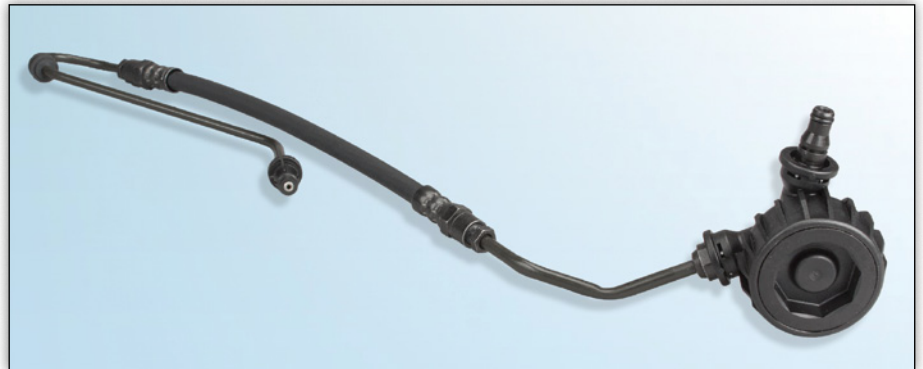
Bild 1: Hydraulikleitung mit Frequenzmodulator (Kribbelfilter)

Im Beanstandungsfall kann die Ursache an einem nichtvorhandenen bzw. einem defekten Frequenzmodulator (Kribbelfilter) oder einer nicht aktuellen Softwareversion im Motorsteuergerät liegen.

Die Vibrationen werden durch axiale Momentenschwankungen der Kurbelwelle erzeugt, die über die Kupplungshydraulik auf das Pedal übertragen werden.

Der Frequenzmodulator unterdrückt das Pulsieren der Hydraulikflüssigkeit im System und verhindert dadurch Schwingungen des Kupplungspedals.

Schaeffler Automotive Aftermarket empfiehlt daher folgenden Prüfablauf:

- Softwarestand des Motorsteuergerätes aktuell?
- Frequenzmodulator vorhanden?

Im Bedarfsfall ist die Hydraulikleitung mit Frequenzmodulator auszutauschen bzw. nachträglich einzubauen. Entsprechende Ersatzteile sind beim Fahrzeughersteller erhältlich.
