# Blue Print ADBP750045, ADBP730146, ADBP730147

Passend für: Mazda 3 (BL) 08-14, 6 (GH) 07-13 und  
CX-7 (ER) 06-14, die mit dem 2,2 CiTD Dieselmotor ausgestattet sind

## Steuerkettensatz

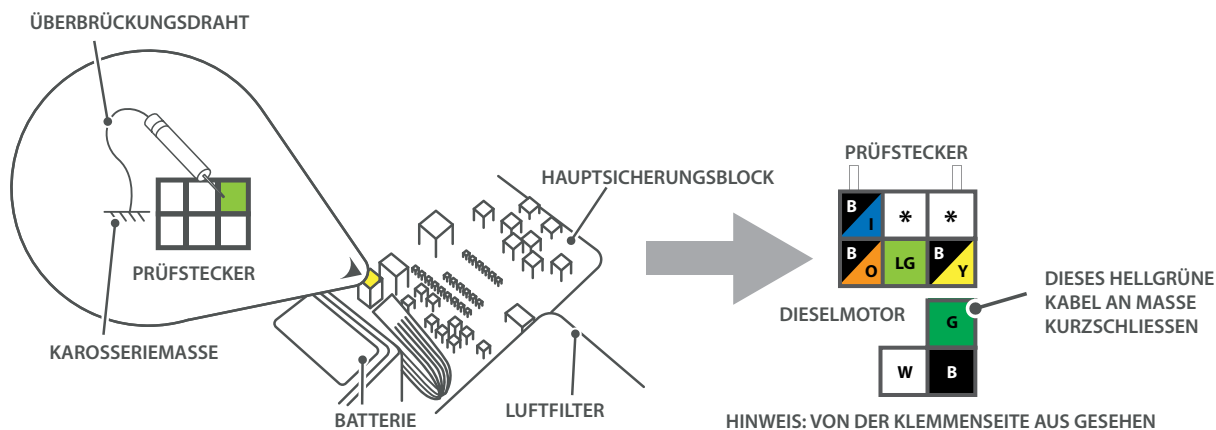
## Mazda 6 (GH)

Die Verbindung zwischen den Anschlussklemmen des Prüfsteckers mit einem Überbrückungsdraht entsprechend den untenstehenden Diagrammen für jedes Modell kurzschließen.
