INA SERVICE INFO

Montage-Hinweis für die Spannrolle 531 0203 20

Hersteller:	Audi, Seat, Skoda, Volkswagen
Modelle :	
Audi:	A3, A4
Seat:	Alhambra, Altea, Altea XL, Cordoba, Ibiza III, Leon, Toledo II, Toledo III
Skoda:	Fabia, Octavia, Superb
VW:	Bora, Caddy III, Golf IV, Golf V, Golf VI, Jetta III, New Beetle, Passat, Polo, Sharan, Touran, Multivan/Transporter T5
Motoren :	1.6, 2.0, 2.0i
Art. Nr. :	531 0203 20 530 0171 10 530 0171 30

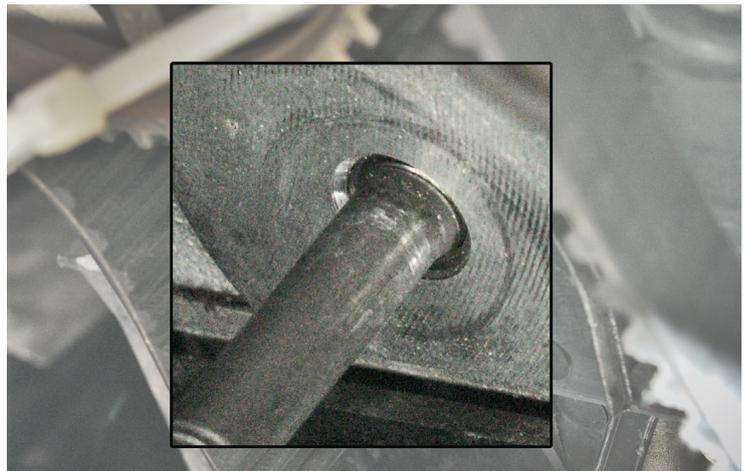
Bild 2: Der Stehbolzen ist korrekt eingeschraubt

Beim Einbau der Spannrolle 531 0203 20 muss unbedingt darauf geachtet werden, dass das Gewinde (M10) des Stehbolzens komplett bündig im Motorblock verschraubt ist. Es darf kein Gewinde-gang mehr sichtbar sein (siehe Bild 2).

Unbedingt darauf achten, dass das Gewinde des Stehbolzens mit dem Motorblock bündig abschließt! Jede andere Position des Stehbolzens kann zu einer Fehlfunktion der Spannrolle führen!

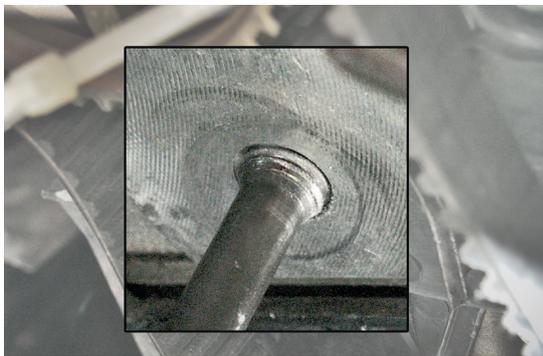
Bild 1: Der Stehbolzen ist nicht korrekt eingeschraubt

Ist das Gewinde (M10) des Stehbolzens nicht korrekt eingeschraubt (siehe Bild 1) liegt die Spannrolle nicht vollflächig an der Kontaktfläche des Motorblocks an und wird dabei beschädigt. Der Stehbolzen arbeitet sich in die Spannrolle hinein und vermittelt den Eindruck als sei sie fest verschraubt.

Bei laufendem Motor und den auftretenden, hohen Kräften an der Spannrolle kann sich damit der Stehbolzen lösen. Die Funktion der Spannrolle ist dann nicht mehr gewährleistet.
