Modifizierte Keilrippenriemen

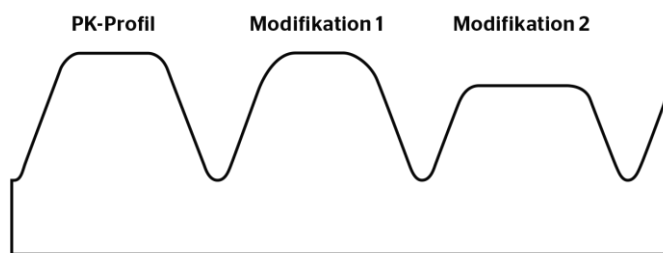
Gelieferte Keilrippenriemen weisen optische und haptische Unterschiede zu den herkömmlich verwendeten Keilrippenriemen auf. Dies äußert sich durch eine abweichende Struktur der Lauffläche.

Stark vergrößerte Ansicht der unterschiedlichen Profile

Die modifizierten Riemen können uneingeschränkt für die im Katalog zugeordneten Fahrzeuganwendungen eingesetzt werden. Die neue Ausführung hat trotz der optischen Unterschiede keine Performance-Nachteile.
