febiEXAKT

Kettenspanner

febi Nr. 26751

passend für
M271-Motoren von Mercedes-Benz

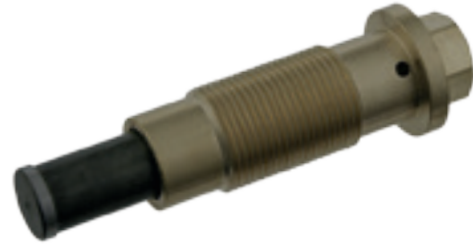
Bei bestimmten Betriebsbedingungen können im Bereich des Kettentriebs rasselnde Geräusche auftreten, obwohl Kettenspanner und Steuerkette sachgemäß neu montiert sind.

Herstellerseitig wurde die Konstruktion des Kettenspanners geändert. Die ursprünglich verbaute Version des Kettenspanners (Vergl. Nr. 271 050 04 11) verfügt über ein Rückschlagventil. Bei der neuen geänderten Version (Vergl. Nr. 271 050 06 11) wurde auf das Rückschlagventil verzichtet (siehe Bild 1).

Der Kettenspanner wird beim Einbau in den Halter eingeschraubt, in den ein Rückschlagventil integriert ist (siehe Bild 2). Dieses Ventil regelt das Ölvolume, so dass der Kolben des Kettenspanners bei Öldruckschwankungen konstant durch den Öldruck unterstützt wird.

Funktioniert das Rückschlagventil im Halter nicht korrekt, kann das Öl immer wieder zurücklaufen. So kann der Kettenspanner die Kette nicht richtig spannen, obwohl der Kettenspanner neu installiert ist. Gerade beim Starten und unter starker Belastung kann dies zu Motorschäden führen.

Um das oben beschriebene Problem zu vermeiden, empfiehlt febi bilstein beim Wechsel des Kettenspanners in die neue Ausführung auch den Halter zu tauschen. febi bilstein bietet zwei Sätze (febi 40953 und febi 40954) an, in denen der Halter mit integriertem Rückschlagventil enthalten ist.
