Optimierte Spannrolle 531 0564 30

Seat, Volkswagen

1.4i 16V (AFH)

Stand 10.2007 (ersetzt 08.2007)
INA 0009

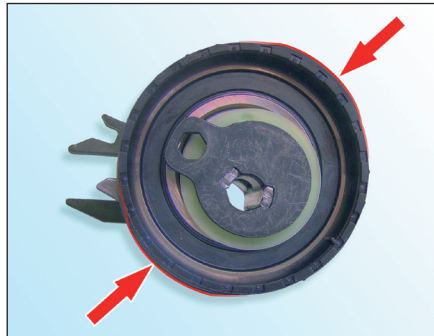
Bild 1: 531 0564 30 (Vorderansicht)

Bei der Spannrolle **531 0564 30** (Sinus-Pulley) handelt es sich um eine geräuschoptimierte Spannrolle, die speziell für die oben genannten Anwendungen entwickelt wurde.

Die roten Markierungen (**Bild 1** und **Bild 2, Pfeile**) verdeutlichen die Merkmale.

Die untypisch verformte Lauffläche ist **kein** Produktionsfehler!

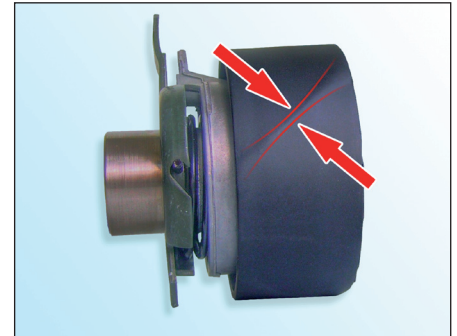
Bild 2: 531 0564 30 (Seitenansicht)

Die Lauffläche der Spannrolle weist diagonal verlaufende Erhebungen auf (**Bild 2**).
