Passend für:
Suzuki Grand Vitara 1998>2005

SUZUKI GRAND VITARA - NOCKENWELLENSENSOR

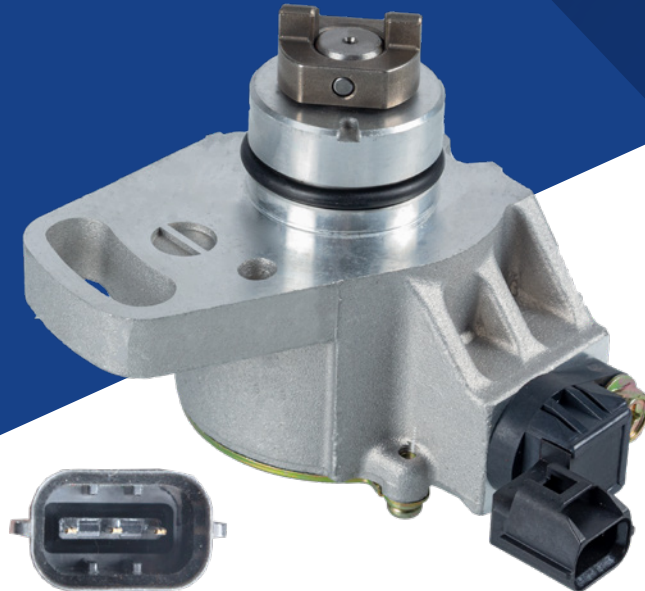
Motor startet nicht.

Kein Signal vom Nockenwellensensor.

Bemerkung: Bevor Sie den Sensor als Fehlerursache diagnostizieren, stellen Sie sicher, dass keine Fehler im Steuerkettentrieb vorliegen.

Wenn Sie den Nockenwellensensor tauschen, muss der Zündzeitpunkt überprüft und gegebenenfalls eingestellt werden.

- Der Motor sollte betriebswarm und alle Verbraucher ausgeschaltet sein, Leerlaufdrehzahl 750 +/- 50 1/min
- Verbinden Sie das Fahrzeug bei nicht laufendem Motor mit einem passenden Diagnosegerät und wählen Sie den entsprechenden Menüpunkt.
- Stellen Sie den Nockenwellensensor durch Drehen ein, bis die richtige Einstellung erreicht wird und prüfen Sie die Einstellung mit einer Zündestelllampe (5° +/- 1° vor OT). Danach ziehen Sie die Fixierschraube an.
- Nach dem Überprüfen der Einstellung beenden Sie den Diagnosemodus und schalten den Motor aus und wieder ein.
- Überprüfen Sie erneut die Zündeneinstellung mit einer Zündestelllampe bei Leerlaufdrehzahl. Der Zündzeitpunkt sollte 14° +/- 2° vor OT liegen.
- Sollte der Zündzeitpunkt außerhalb der Toleranz liegen, wiederholen Sie den Vorgang.
