Passend für:
Fiat 500, Ford KA II

Kabelreparatursatz für Heckklappe

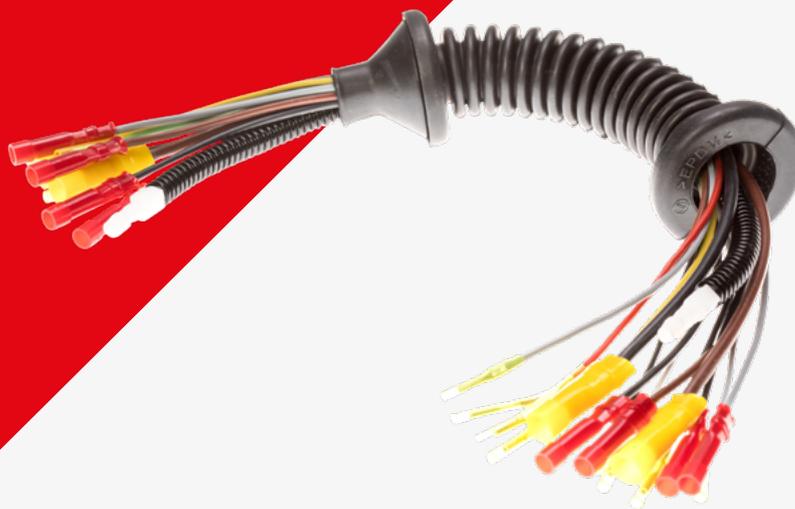
Die febi Kabelreparatursätze werden mit einem OE-kompatiblen Gummifaltenbalg, Steckverbindern und einer ausreichenden Anzahl silikonisolierter Kabel für Fahrzeuge mit allen verfügbaren Ausstattungsvarianten geliefert. Die Silikonisolierung ist widerstandsfähiger gegen thermische Belastungen und bleibt bei jeder Temperatur flexibel. Diese Flexibilität trägt dazu bei, Kabelbrüche in Zukunft zu vermeiden. Die Drähte sind „verzinkt“ und extra fein, sodass sie flexibler sind und Korrosion verhindert wird, um eine zuverlässige Reparatur zu gewährleisten.

Entfernen Sie alle notwendigen Innenverkleidungen. Führen Sie alle relevanten Betätigungstests und elektrischen Prüfungen an den Steuergeräten durch, um andere Fehler auszuschließen, bevor Sie den Kabelbaum reparieren. Klemmen Sie die Batterie des Fahrzeugs ab. Alle Kabel des ursprünglichen Kabelbaums müssen auf die passende Länge zugeschnitten werden. Isolieren Sie die Kabel ab, verbinden Sie diese mit dem neuen Kabel und verbinden Sie den ursprünglichen Kabelbaum mit dem neuen Kabel.

Anmerkung: Achten Sie bei jeder Reparatur darauf, dass die Quetschverbinder nicht unmittelbar nebeneinander liegen, wenn mehrere Drähte zu reparieren sind. Ordnen Sie die Quetschverbinder leicht versetzt an, damit der Kabelbaum nicht zu dick wird.

Schneiden Sie die Versorgungsleitung der Heckscheibenwaschanlage durch und setzen Sie das mitgelieferte flexible Rohr ein, um die Leitung zu verlängern und an den Kabelbaum anzupassen.
