SKF Technische Information

VKBA 3606 - Montageanleitung

AUDI A4 B6/ Avant/ Convertible, A4 B7/ Avant
SEAT Exeo, Exeo ST

Montageanleitung: ACHTUNG bei der Montage des Radlagersatzes VKBA 3606

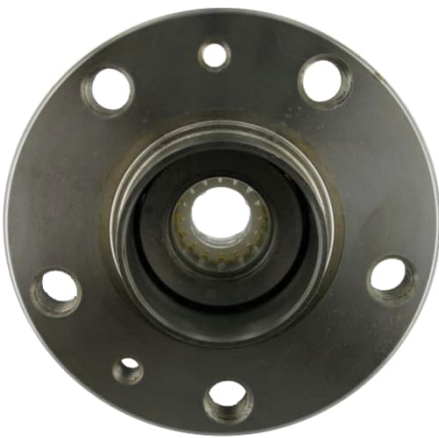
Die Kunststoffhülse schützt das Radlager vor Transportschäden.
Das VKBA 3606 wird mit einer Kunststoffhülse geliefert, der die Innenringe zusammenhält,
bis zur Montage des Lagers.

Lager mit Kunststoff
Transportsicherung

Entfernen Sie die Kunststoffhülse nicht vor dem Einbau des Lagers, da diese die Innenringe bis zur Montage in der richtigen Position hält.

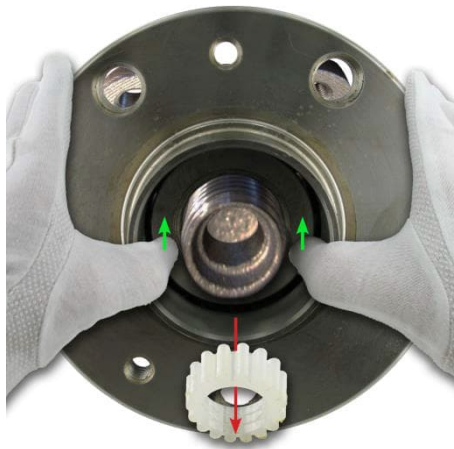
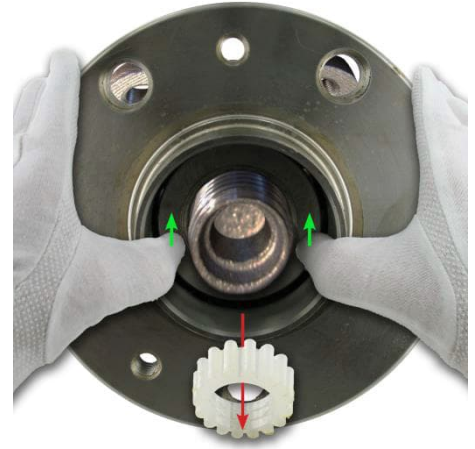
Die Kunststoff-Transportsicherung wird bei korrekter Montage des Lagers automatisch durch den Achsschenkel/Welle herausgedrückt. Entfernen Sie die Kunststoff-sicherung nicht vor der Montage.

Verwenden Sie immer das richtige Montagewerkzeug.

Das richtige Drehmoment auf den Lagerinnenring ausüben.

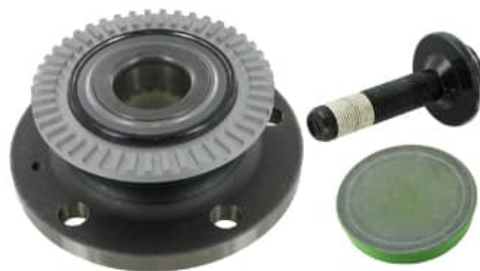
VKBA 3606

Wahrscheinliche Ursachen

- Falsches Werkzeug verwendet
- Falsche Montage
- Falsch angewendete Kraft

Konsequenzen

- Die Innenringe der Lager konnten trotz der Kunststoffsicung getrennt werden.
- Der Lageraußenring kann sich aufgrund des Presssitzes aus dem Lager bewegen, bei falscher Montage Welle.
- Die Kugeln und Laufbahnen können durch Übertragung falscher Montagekraft , beschädigt werden.
- Vorzeitiger Ausfall/Schaden der Lager (durch Wassereintritt....)

- Verwenden Sie die richtigen Werkzeuge für eine ordnungsgemäße Montage.
- Richtiges Drehmoment anwenden
