Technical *Info*

Zahnriemen-Kit CT 939 K2/K3 am Beispiel: VW / Audi 2,5 TDI 5 Zyl.

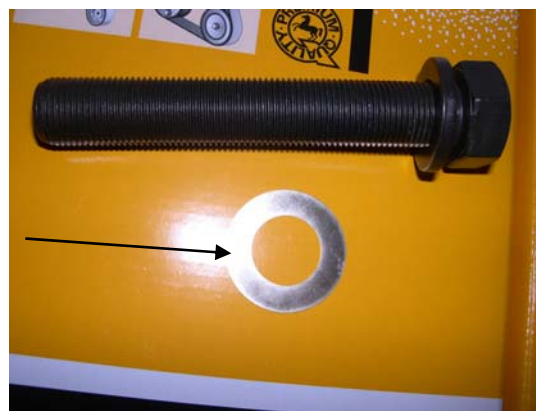
Abb.1

Im Zahnriemen-Kit ist lt. aktualisierter Bestückung eine dünne Unterlegscheibe (diamantbeschichtet) enthalten, die im Fahrzeug bisher nicht verbaut gewesen ist.

Unterlegscheibe

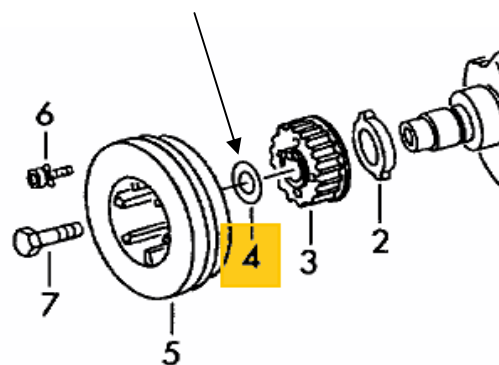
Abb.2

Einbaulage

Laut VW- / Audi-Katalog ist diese Spezielscheibe (4) zwischen Kurbelwellenantriebsrad (3) und Torsionsschwingungsdämpfer (5) einzubauen. Dadurch wird der Reibungskoeffizient verbessert.
