NEW PRODUCT HIGHLIGHT | JUL2019

febi 107209

Passend für:
verschiedene VAG Modelle

Entlüftungsventil mit Anbaumaterial

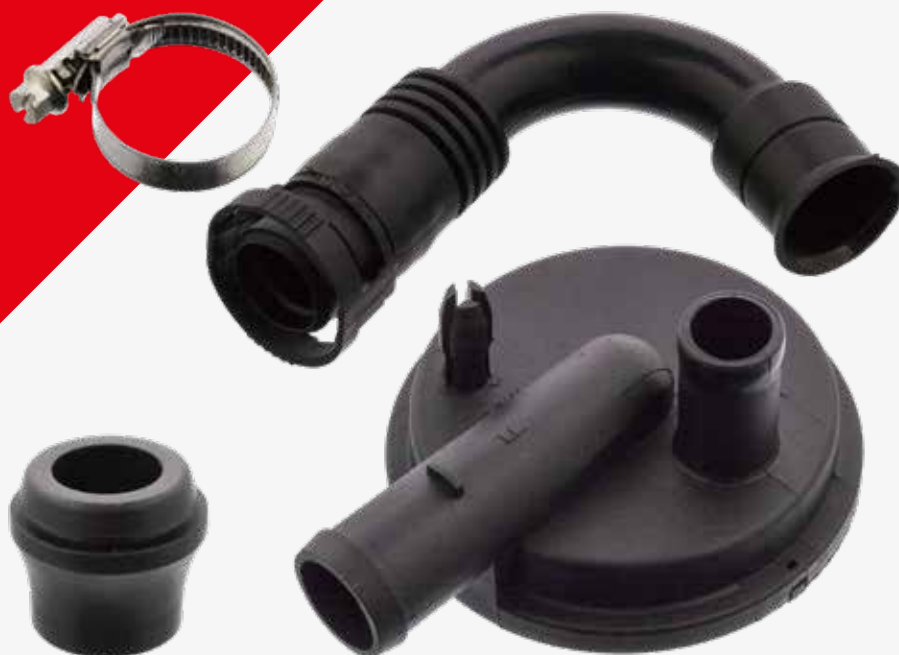
Das Kurbelgehäuseentlüftungsventil leitet Kohlenwasserstoffgase aus dem Motor in das Ansaugsystem und führt diese so der Verbrennung zu, um Emissionswerte zu reduzieren.

Wenn das Ventil verstopft, kann dies zu übermäßigem Druck im Kurbelgehäuse führen, was einen erhöhten Ölverbrauch und verminderte Motorleistung zur Folge haben kann. Der Entlüftungsschlauch ist während des Motorlaufs permanent Vibrationen und Hitzebelastung ausgesetzt, was dazu führen kann, dass der Schlauch bricht und so Öldampf im Motorraum freigesetzt wird.
